Reparación y restauración de un reloj de bolsillo con calendario completo y fase lunar

Por Pedro Izquierdo, maestro relojero (Dibujos: Arturo Madrigal; Fotografías: Antonio Roca)

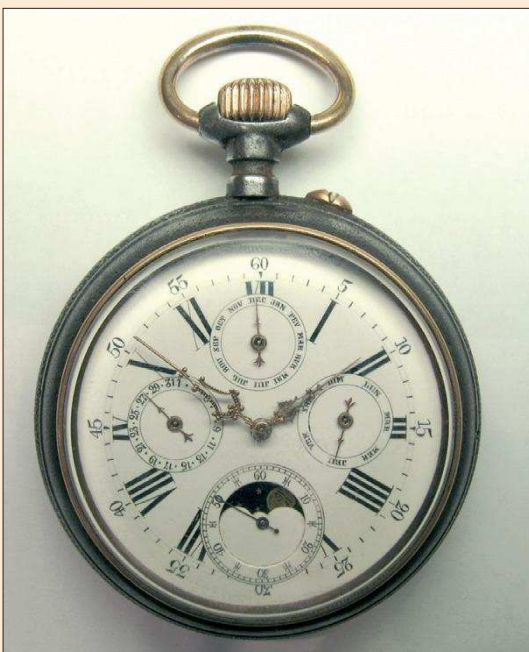
Aspecto final del reloj una vez realizada la reparación y restauración

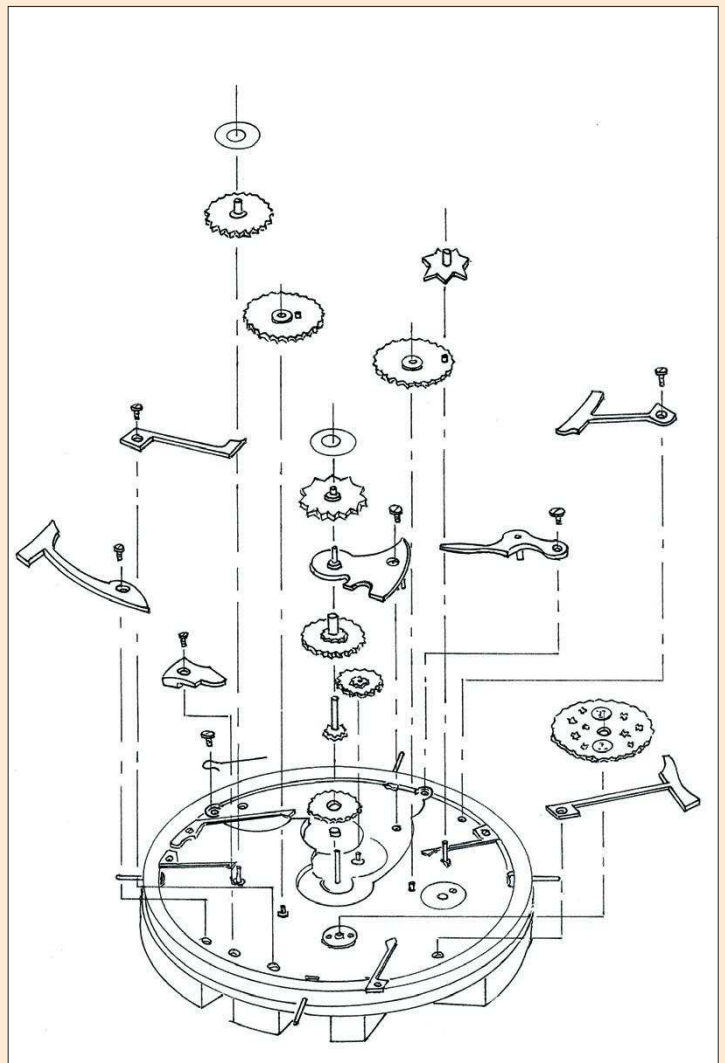
Despiece de la máquina donde podemos observar la posición de la palanca reparada

En este tipo de relojes, los defectos principales son el desgaste de dientes y palancas, que han sido solucionados satisfactoriamente. El problema más difícil, en cambio, ha venido dado por la palanca del salto del semanario, ya que estaba partida. Ha tenido que realizarse por completo tomando como referencia nuestra pieza.

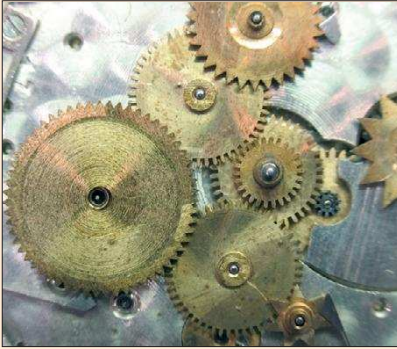
Uno de los elementos que tuvo mayor complicación fue devolver a la rueda de la fase lunar su esplendor inicial

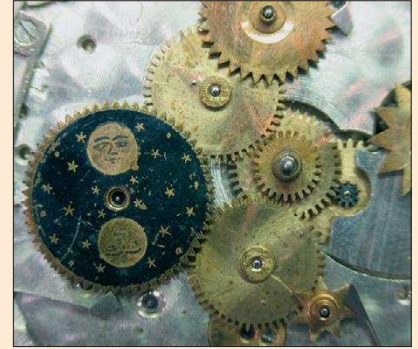
Podemos observar la situación de la rueda de la fase lunar en el mecanismo

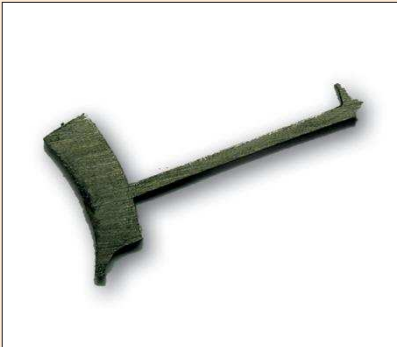
La balanca del salto del semanario estaba muy deteriorada por lo que decidimos rebacerla completamente

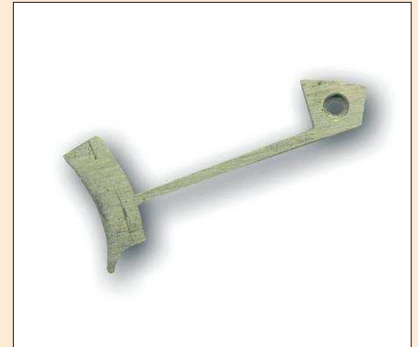
Uno de los extremos de la balanca estaba partido, probablemente por el uso

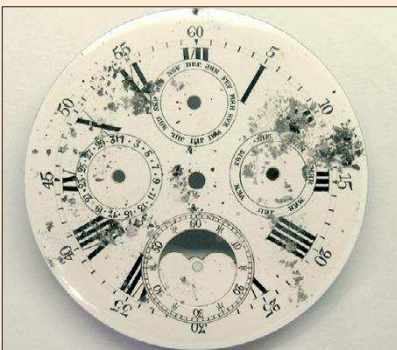
La restauración de la esfera es uno de los elementos estéticos que aporta mayor presencia al resultado final

mos realizado también un trabajo de restauración en la caja, mediante el empavonamiento, la esfera y las agujas.

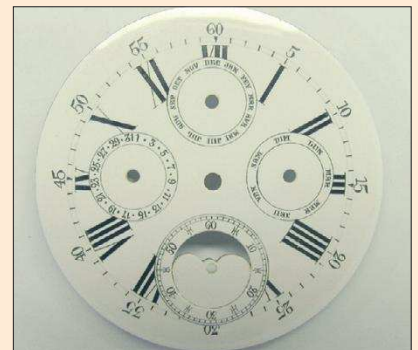
En este caso, la esfera de porcelana lleva todos los elementos pintados en negro

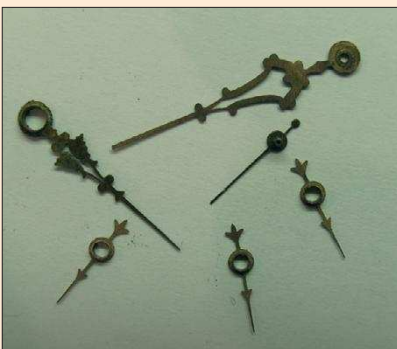
También restauramos las aguas devolviéndoles su tono dorado inicial aunque su restauración no suele ser lo habitual

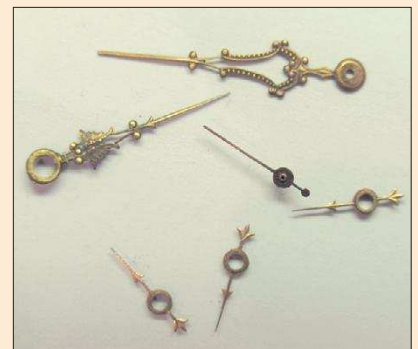
Hemos restaurado tanto las aguas horarias como las del calendario completo

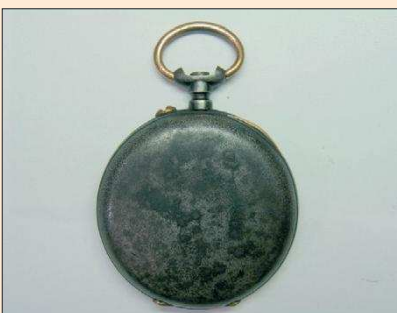
La caja del reloj ha sido embavonada en el proceso

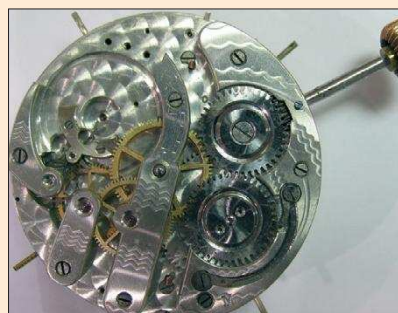
Vista de la máquina una vez limpia y engrasada

Tras limpiar y engrasar totalmente la maquinaria, he-

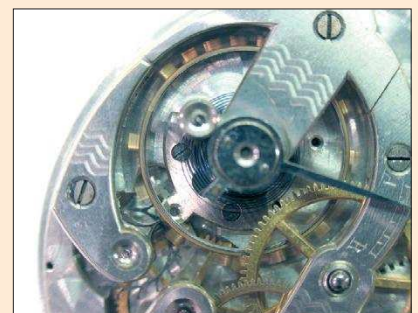
Detalle ampliado del volante en su posición

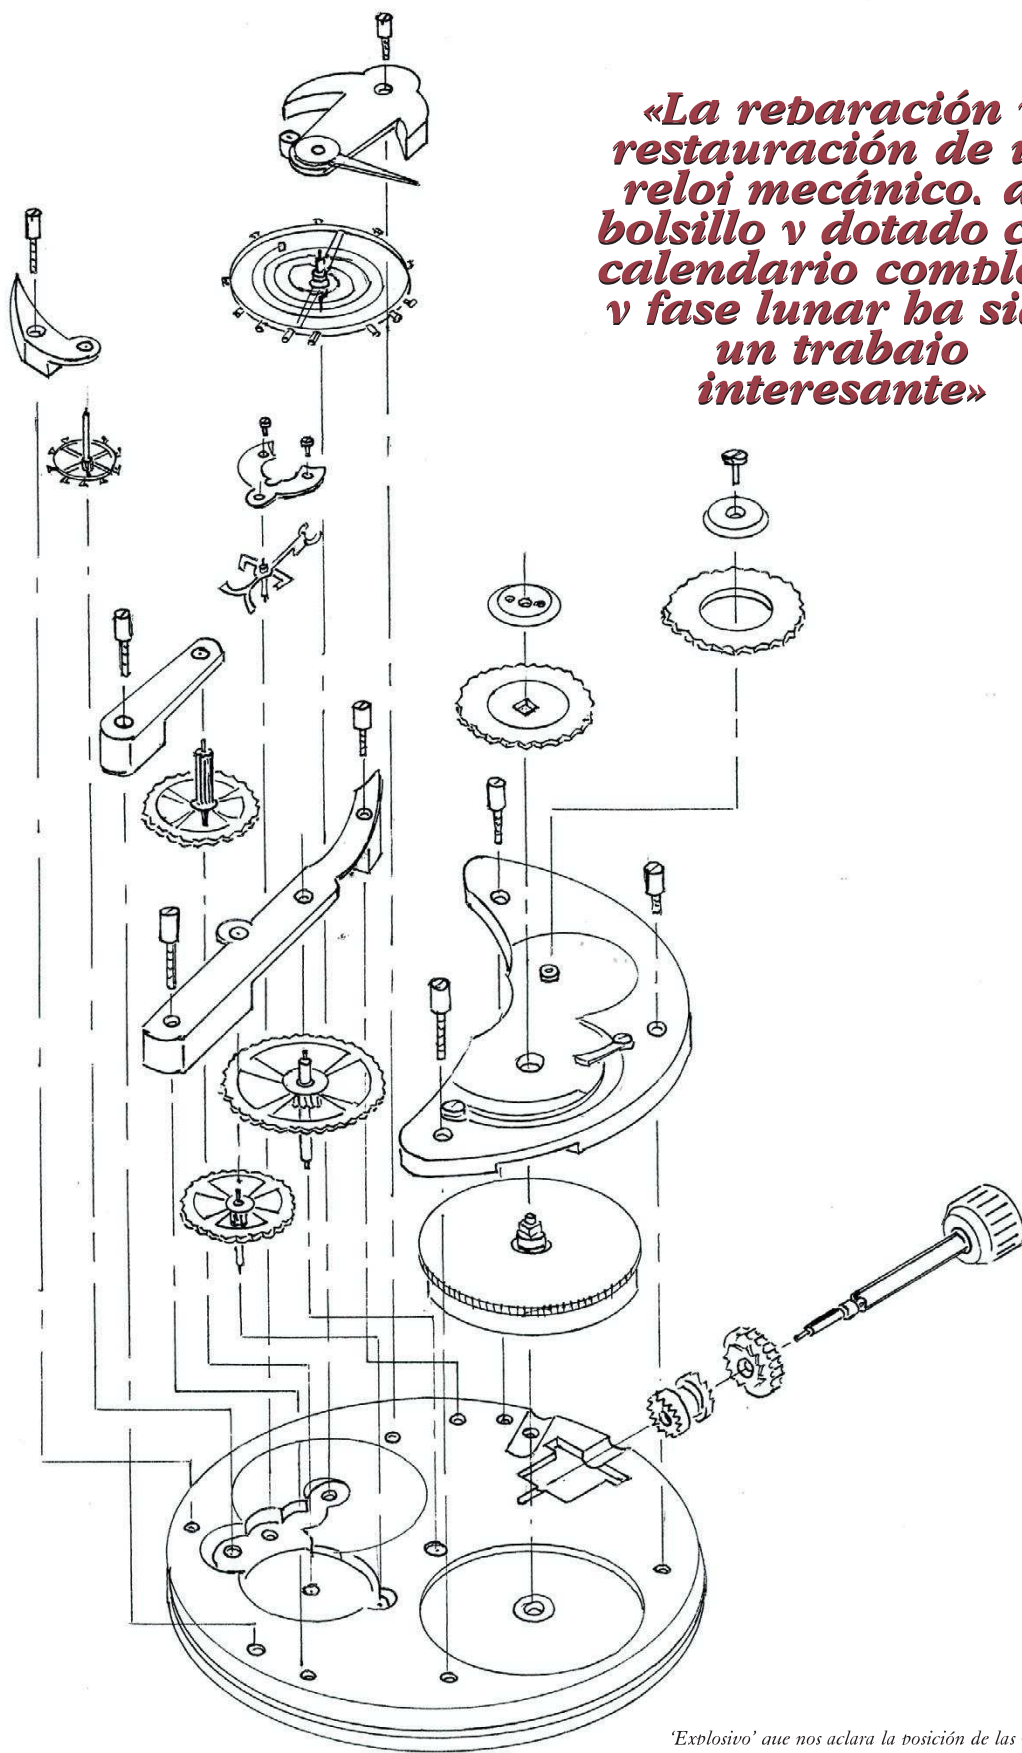
'Explosivo' que nos aclara la posición de las piezas del reloj
