RESTAURAMOS UN ROLEX

Reareso al oriaen

En esta ocasión, el maestro reloiero Pedro Izquierdo se embarca en la restauración de un cronórafo de pulsera Rolex. Desde su estado inicial hasta el término de la recuperación, el resultado habla por sí solo.

Esta restauración le ha sido efectuado a un cronógrafo Rolex del año 1940. Se trata de una pieza con un importante estado de deterioro, sobre todo en la parte externa, que comprende la esfera, las agujas y la caja. El mecanismo del reloj es un Valioux 23, un calibre realizado en especial para la firma Rolex. Ni que decir tiene que esta casa ha dotado de mecanismos a la gran mayoría de las marcas, siendo junto con Lemania la gran manufactura de calibres para cronógrafos. En la actualidad más del 90 % de los relojes con cronógrafo están dotados de un calibre Valioux, denominado hoy en día ETA.

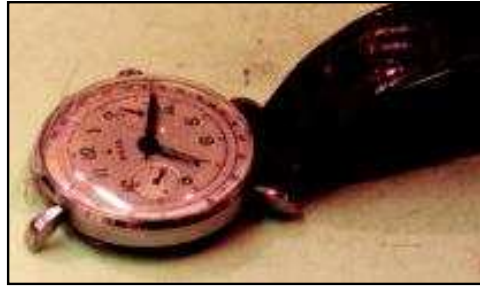
El principal problema que se ha encontrado al comenzar a trabajar ha sido la falta de una de las asas de la caja, alao que se ha resuelto hábilmente

◆ Este es el estado en el que llega el reloj a las manos del relojero. No tiene muy buen aspecto y le falta un asa

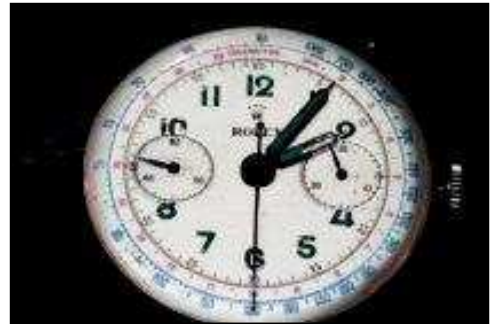
◆ La esfera está ennegrecida, con los índices y las escalas medio borrados y las agujas oxidadas. El material luminiscente que las rellena ha comenzado a desprenderse

▶ Mal estado de conservación de la esfera y de las agujas, en especial el de estas últimas, en las que el material luminiscente que las conforma han comenzado a deshacerse y desaparecer. Además puede apreciarse óxido en ellas.

◆ Esfera y agujas totalmente restauradas. éstas últimas va con material luminiscente. La esfera ha recuperado sus colores originales

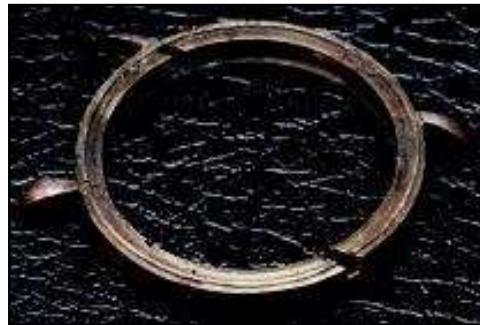
◆ Al desmontar completamente la caja se aprecia con total claridad como se ha desprendido una de las asas

▶ Con respecto a la caja, se puede apreciar con total claridad que falta por completo una de las asas. Este tipo de caja, tal y como se elaboraba en los años Cuarenta, tiene unos huecos sobre los que reposaban las asas y después se soldaban.

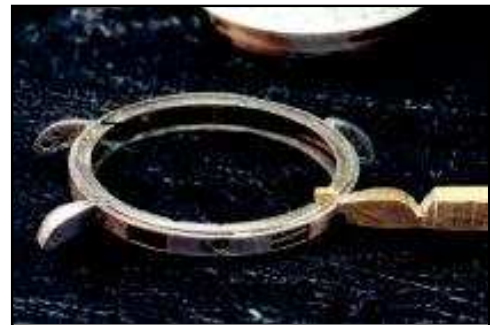
◆ Se comienza a reponer el asa insertando en su lugar una pieza de latón a la que posteriormente se dará forma

▶ Se libera a la caja del movimiento, la esfera y el fondo, y se le ajusta un postizo de latón para realizarle una nueva asa.

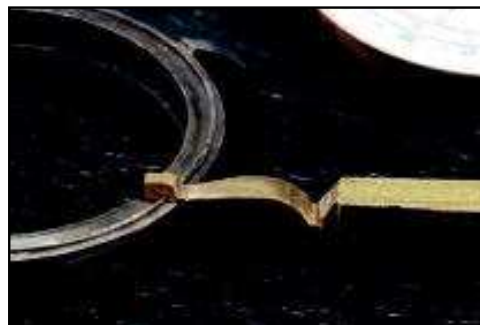
◆ Puede apreciarse en la imagen cómo se elaboraban este tipo de cajas en los años Cuarenta, con huecos donde se introducían las asas, que después eran soldadas a la caja

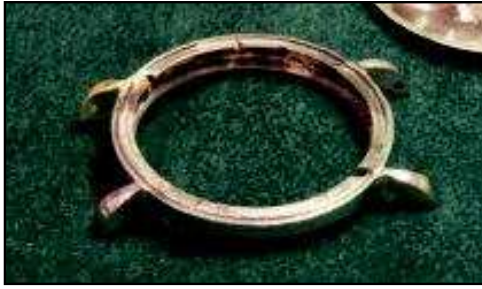
♦ La caja va
tiene rebuesta
el asa que le
faltaba y está
lista para ser
soldada

▶ Después se inicia el proceso de ajuste del asa para posteriormente soldarla.

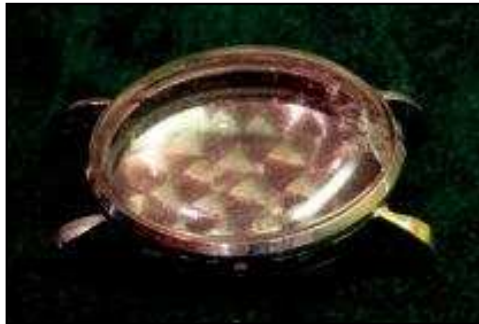
♦ Caja terminada con
el cristal que protege la
esfera y el fondo de la
misma ya montados

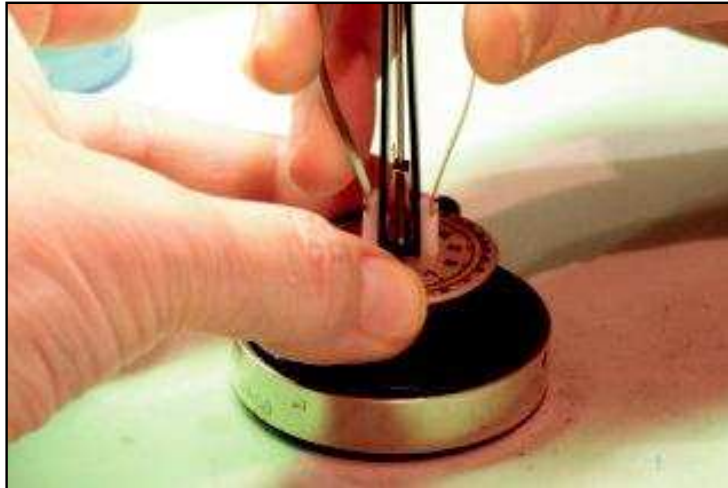
♦ Se comienza
a trabajar con la
máquina. Hay que
quitar las agujas y
luego la esfera para
poder acceder al
movimiento

▶ Se procede a desmontar y separar la esfera y las agujas del movimiento.

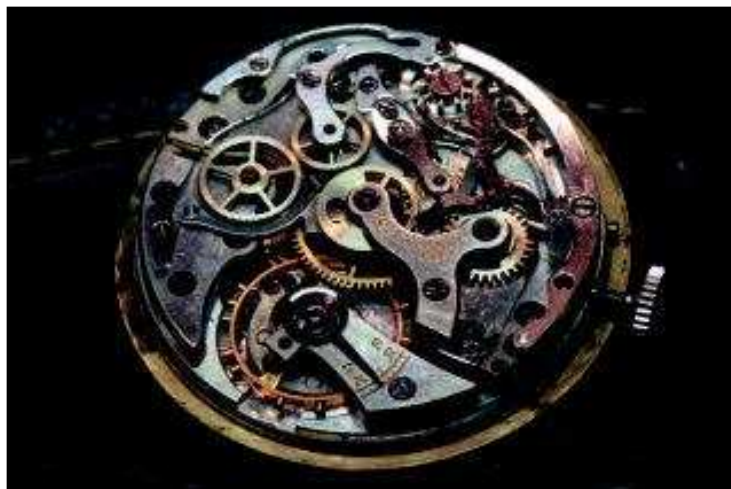
*Cuando comienza el
proceso de desmontaje
de la máquina,
primero se desarma
el óraano reaulador,
en el que se aprecia
con detalle el volante,
compensado con una
espiral Breguet*

▶ Comienza el proceso de desmontaje de la máquina, desarmando el órgano regulador, en el que se puede apreciar con detalle el volante con espiral Breguet.

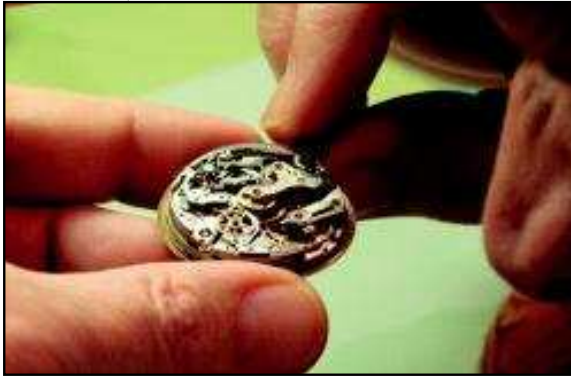
♦ La máquina de carga
manual Valjoux 23
está completamente
preparada para
poder proceder a su
desmontaje

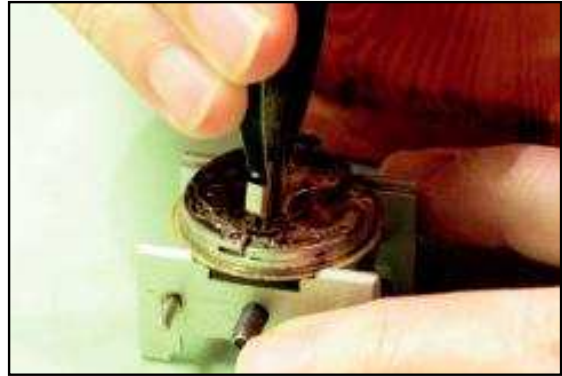
◆ El relojero comienza a desmontar la máquina

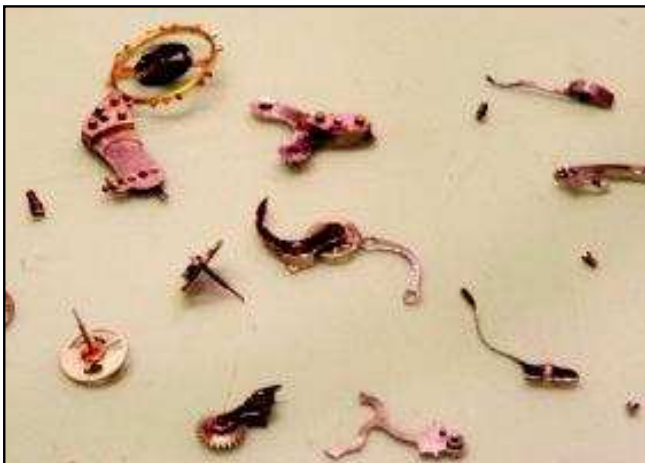
◆ Detalle del proceso de desmontaje de la rueda de arrastre, pieza perteneciente al módulo del cronógrafo

▶ Lo siguiente es comenzar a desmontar el mecanismo del cronógrafo, desclavando la rueda de arrastre del cronógrafo.

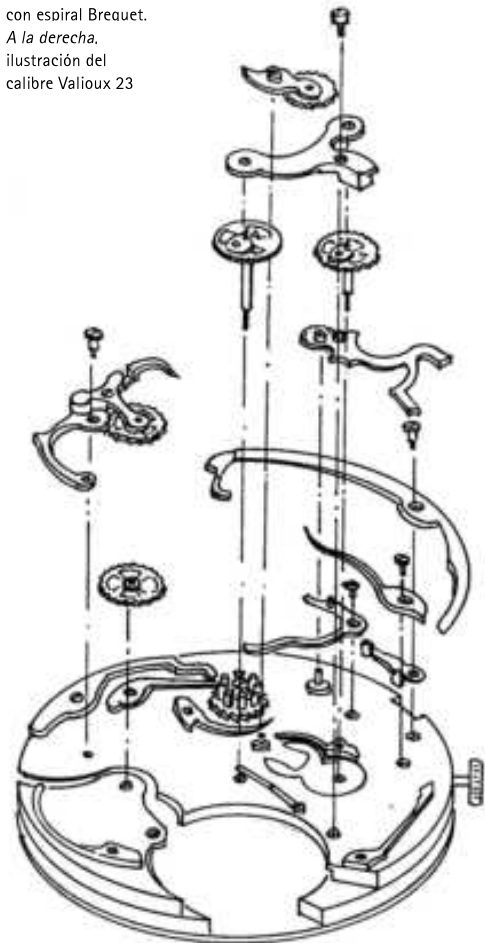
◆ Piezas desmontadas pertenecientes al cronógrafo, donde se aprecia el volante con espiral Breguet. A la derecha, ilustración del calibre Valioux 23

▶ Se ajusta y se regula el funcionamiento de las diferentes piezas del cronógrafo, las cuáles pueden apreciarse en el dibujo de la máquina Valioux 23.

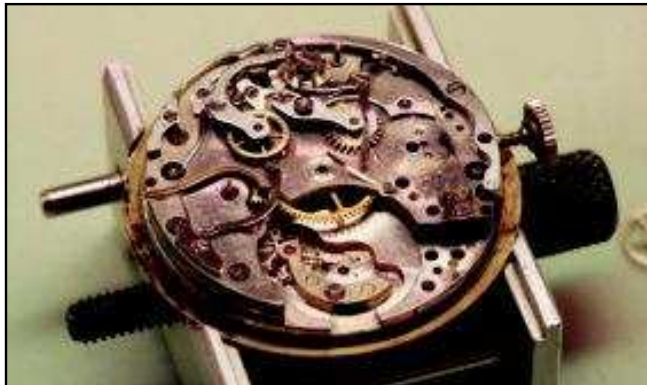
◆ Mecanismo del reloj desmontado. sin volante y sin las piezas del módulo de cronógrafo

procede a realizar una limpieza rigurosa de ellas. Todos los componentes de la máquina que van a ser limpiados pasan primero por una máquina de ultrasonidos. para terminar más tarde en una lavadora especial con detergente Rutisol.

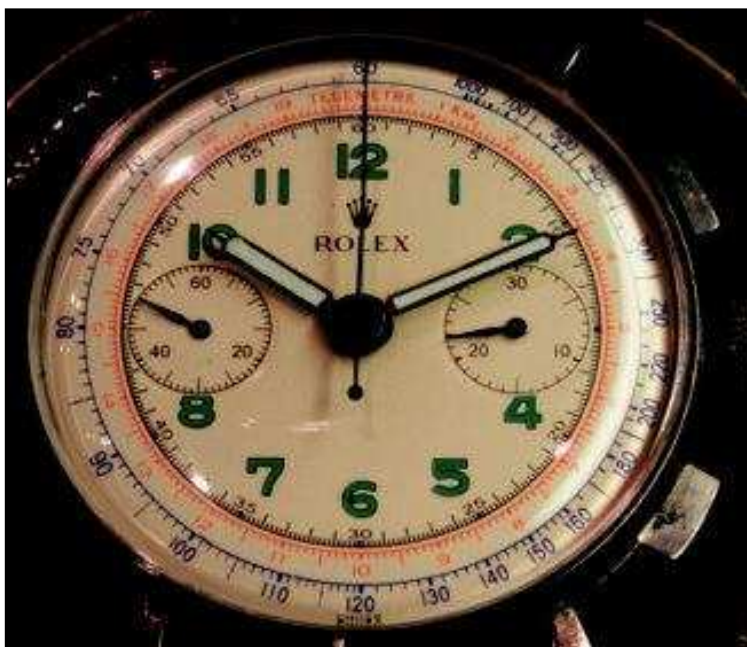
◆ Caja, esfera, agujas y cristal reparados, va con la máquina ajustada y montada en su interior. El reloj está completamente restaurado y listo para poder utilizarse

▶ Finalmente, se mete el movimiento en la caja y se montan la corona, la esfera, las agujas y el cristal. Se cierra el fondo. ◆

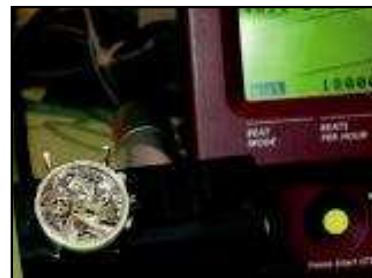
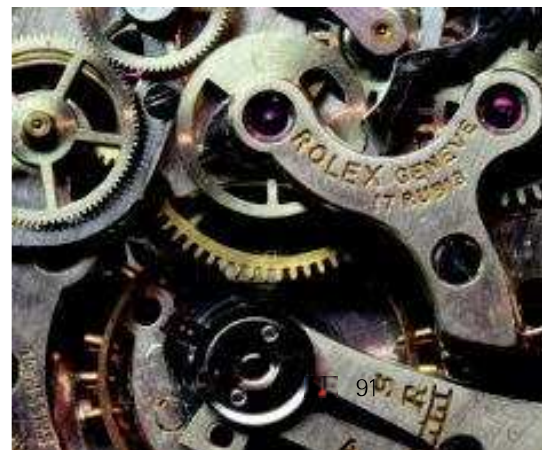
◆ Movimiento en el cronocomparador sin el fondo de la caja. Al final de la restauración, el mecanismo debe pasar por el cronocomparador para regular su tolerancia de marcha

▶ Para terminar con el movimiento, se le somete al cronocomparador y se le deja con una tolerancia de marcha de + 005 segundos al día.
